# 名取市トンネル長寿命化修繕計画

令和2年3月

名 取 市

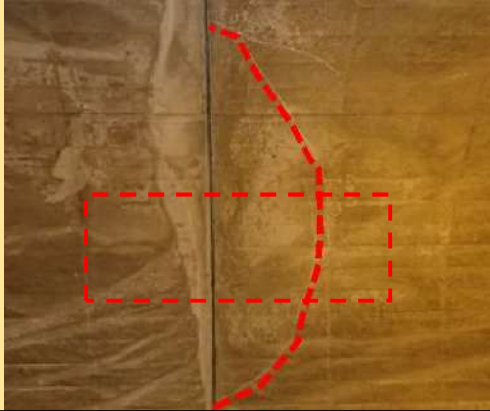
①横断目地付近に生じたひび割れ。監視する。

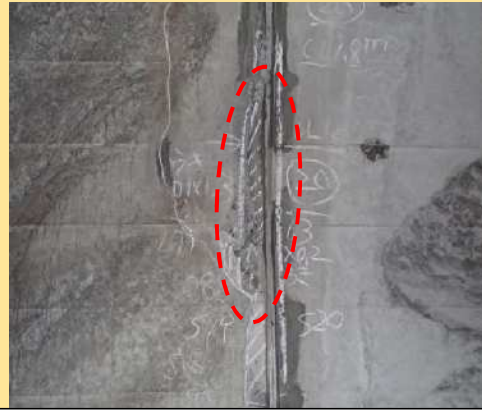
②横断目地付近に生じたうき。監視する。

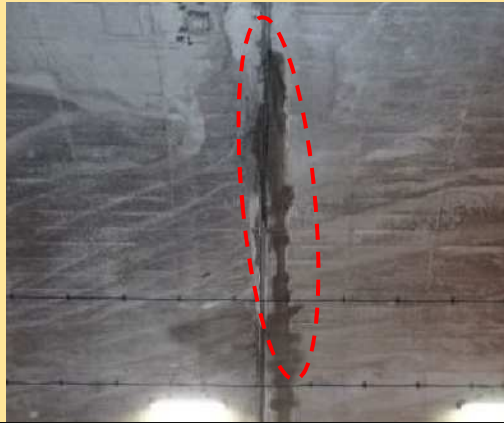
③わずかな水の染み出し。監視する。

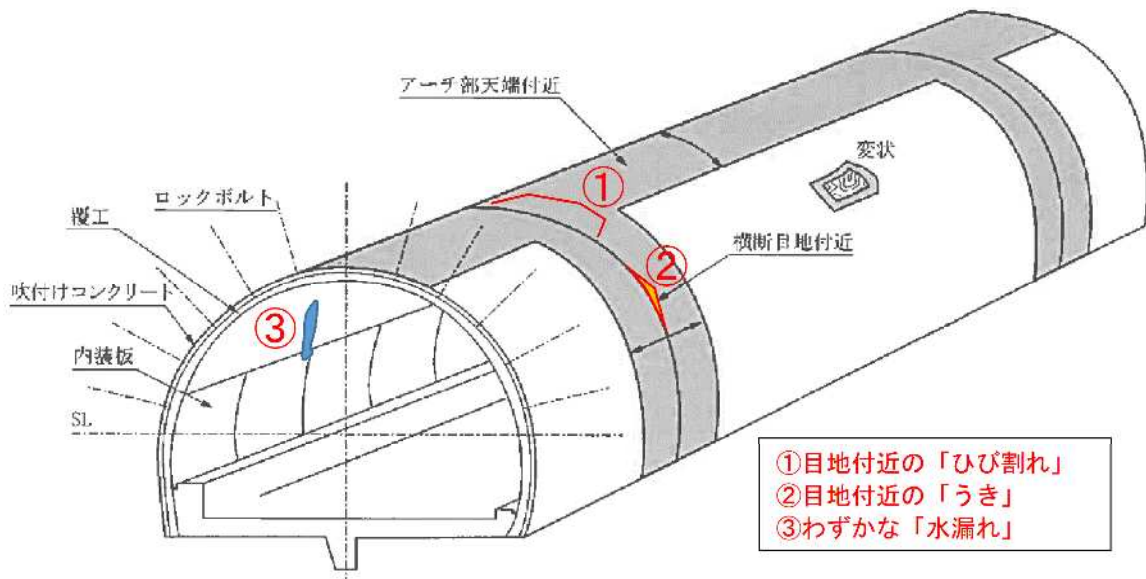
- ①目地付近の「ひび割れ」
- ②目地付近の「うき」
- ③わずかな「水漏れ」

本トンネルに見られるおもな変状を示した図。

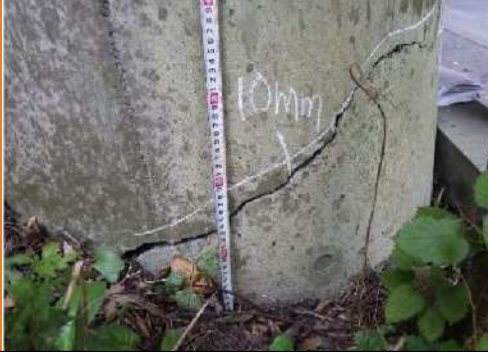
①トンネル入口付近の壁に発生したひび割れ。早期に修理を行うべき破損。

南北沢トンネルには2019年の点検で対策が必要な破損を確認したため、対策工事を計画します。対策工事は定期点検の実施から2年以内を目標として行うものとします。

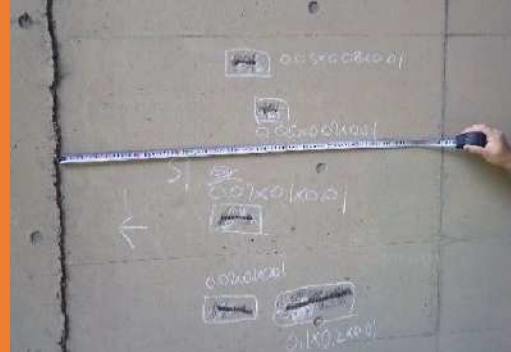
②「鉄筋腐食」に起因してコンクリートの一部がはがれた箇所。はがれた箇所が拡大するおそれがあるため、早期に修理を行うべき破損。

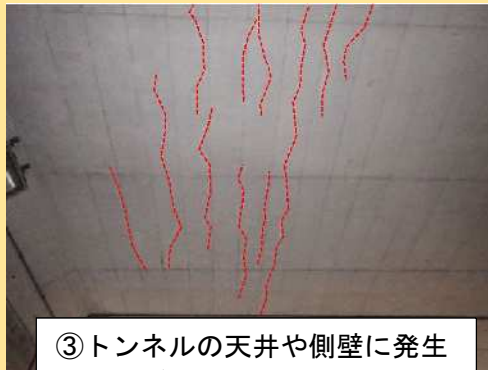
③トンネルの天井や側壁に発生したひび割れ。

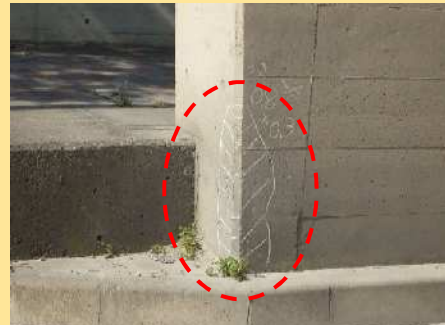
④トンネルの側壁に発生したうき。

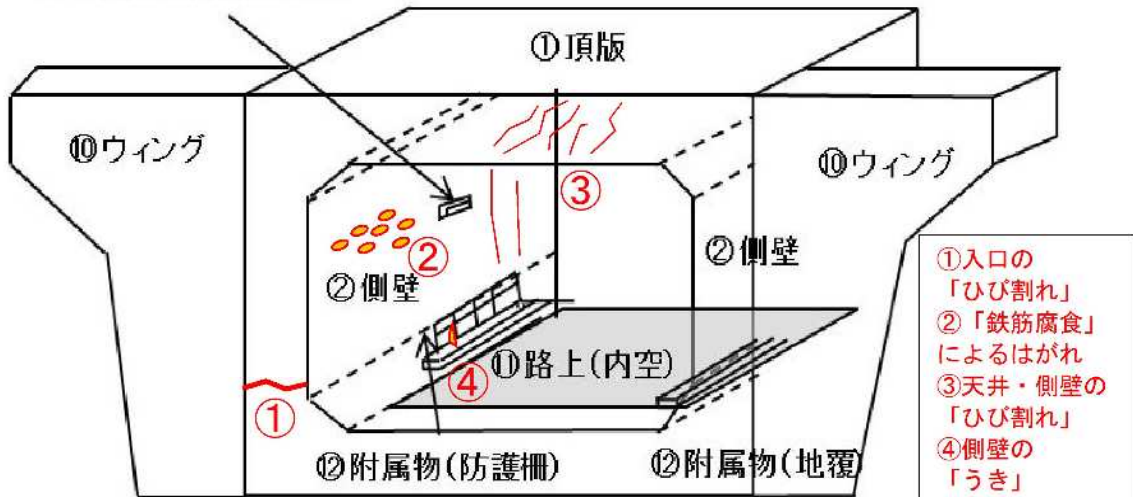
本トンネルに見られるおもな変状を示した図。
