対策一覧表 1

通学路対策箇所図(増田小学校①)

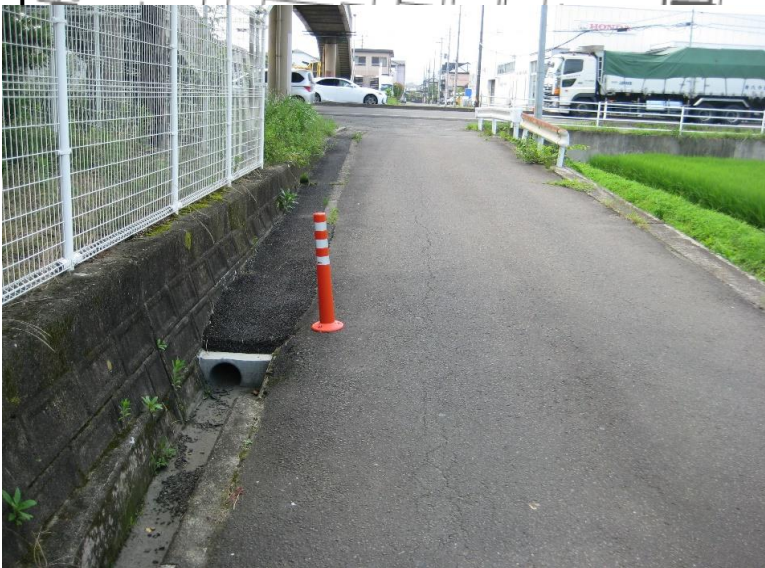
番号	路線名	箇所名・住所	通学路の状況・危険の内容	対策内容	事業主体	対策年度
①	市道 下田高2号線	田高字沢目418付近	R4へ左折、R4から左折の車が通行が多く、乗用車が1台通れる程度の幅のため、子供達は側溝側へ寄る状態で落ちてケガ等の危険が伴う。積雪時、側溝と道路の境目判らず反対側の田んぼに落ちる危険がある。	開口の側溝を埋め、歩行者が側溝に落ちないように対応した。	名取市	平成30年度
②	市道 町東中荷線 市道 北谷七島線	増田5丁目18-32付近	消防署付近にあるカーブミラーは見えにくく、且つ見通しの悪い狭い道路のため、交通事故の危険が高い。	カーブミラーの鏡面を交換した。	名取市	令和元年度
③	県道 杉ヶ袋増田線 市道 増田東岩寺線	増田字後島309付近 (杜せきのした西集会場近くの交差点)	中学生の通学路としても利用されている箇所のため、横断歩道や歩行者用信号機の設置が必要。(区長・町内会長からも強く改善を希望)	歩行者用信号灯器の増設及び横断歩道を新設した。	警察	平成30年度

側溝の開口部の整備後の状況

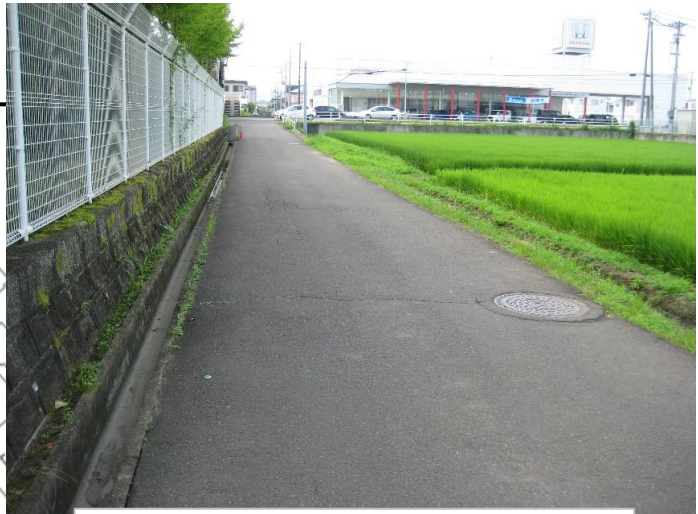
該当道路の状況

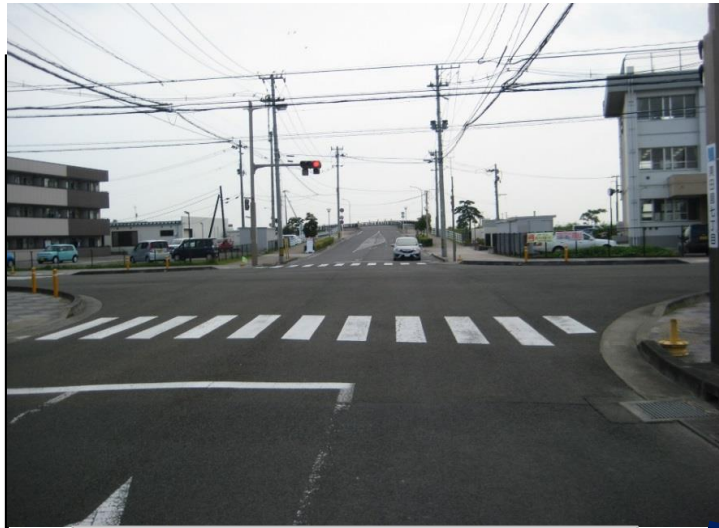
番号	路線名	箇所名・住所	通学路の状況・危険の内容	対策内容	事業主体	対策年度
①	県道 杉ヶ袋増田線	美田園7丁目23-3付近 (下増田小学校前)	下増田小学校前の信号のある交差点 車道と歩道の境が縁石のみで、車が突っ込んで来た場合逃げ場がない。	安全対策工事で、車止めポールを8本設置した。	名取市	平成30年度

車止めポール設置後の交差点状

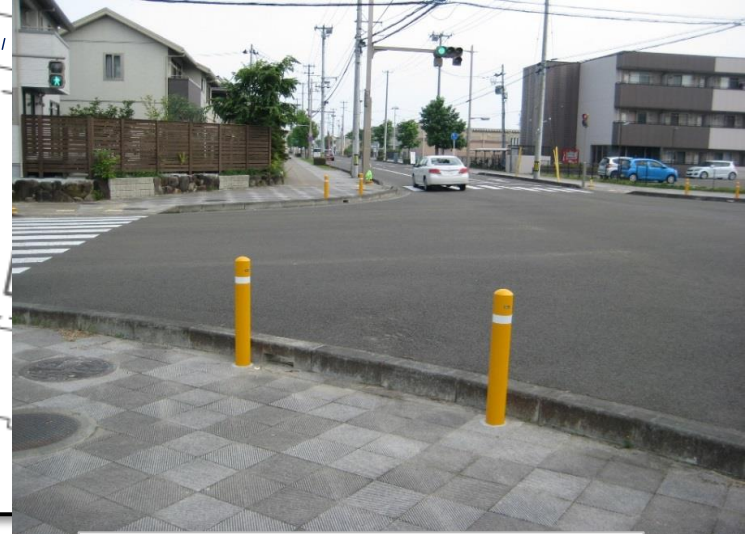
車止めポール設置後の状況

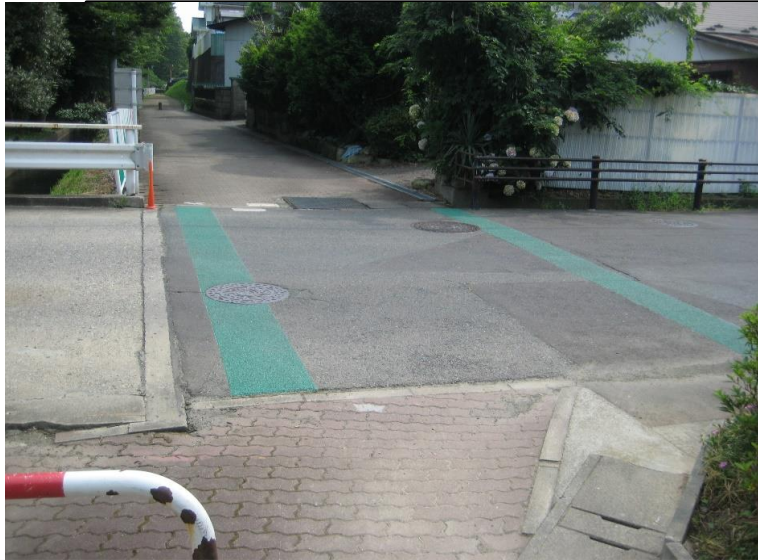
番号	路線名	箇所名・住所	通学路の状況・危険の内容	対策内容	事業主体	対策年度
①	飯野坂中央通り線との交差点、飯野坂小豆島線の交差点、植松飯野坂境線との交差点	飯野坂4・6丁目地内 (遊歩道)	遊歩道から遊歩道へ横切らなければならない交差点が3ヶ所、非常に交通量が多く(特に朝)スピードを出してくる車も多く、また、夕方から夜にかけてかなり暗く不審者出没の危険度が増す。	舗装カラーリングは平成29年度、樹木の伐採剪定は平成30年度で実施。街灯は、市内緊急性の高い箇所より順次設置。	名取市	平成29年度 平成30年度

遊歩道付近のカラー舗装状況(飯野坂六丁目北)

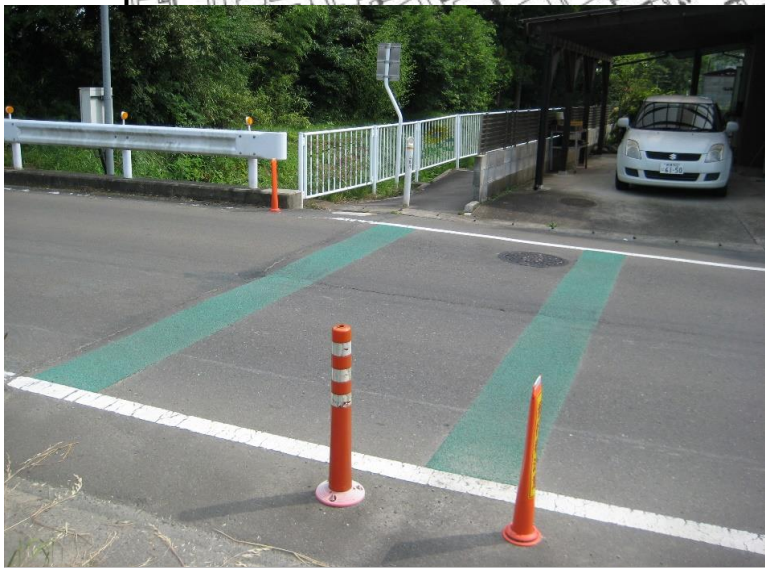
遊歩道付近のカラー舗装状況(飯野坂四丁)

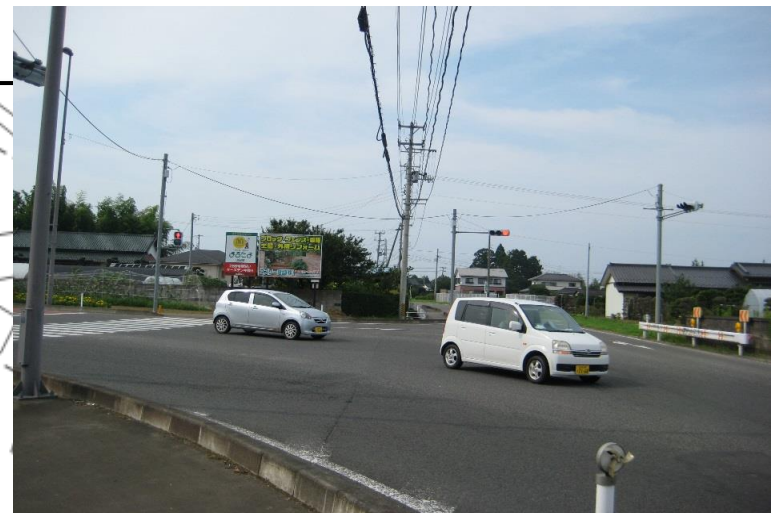
番号	路線名	箇所名・住所	通学路の状況・危険の内容	対策内容	事業主体	対策年度
①	市道 三日町熊野堂線 市道 熊野堂柳生線	新しいT字路交差点付近	常に交通量が多く危険。	交差点については、減速を促す路面表示と、進行方向を示す案内表示を実施。本整備は、現在、熊野柳生線と南仙台を結ぶ道路を整備しており、完成後は十字路の交差点となり、歩道も整備する予定。	名取市	令和元年度実施予定(路面表示)

交差点の状況①(南北方向)

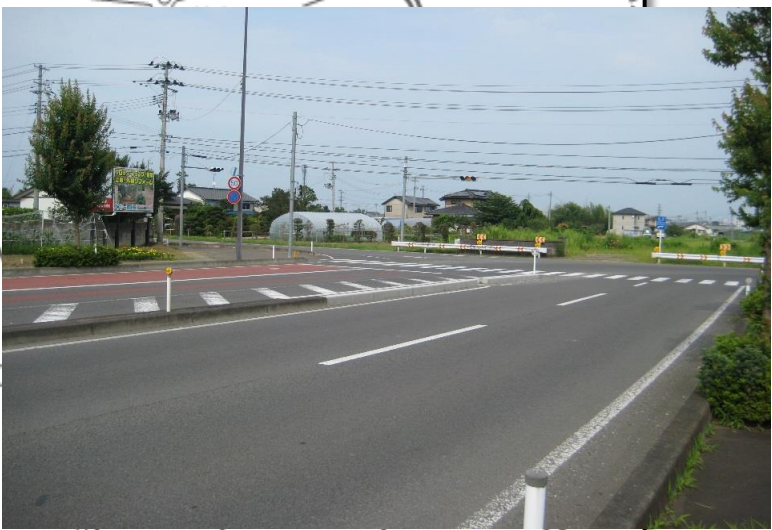
交差点の状況②(東西方向)

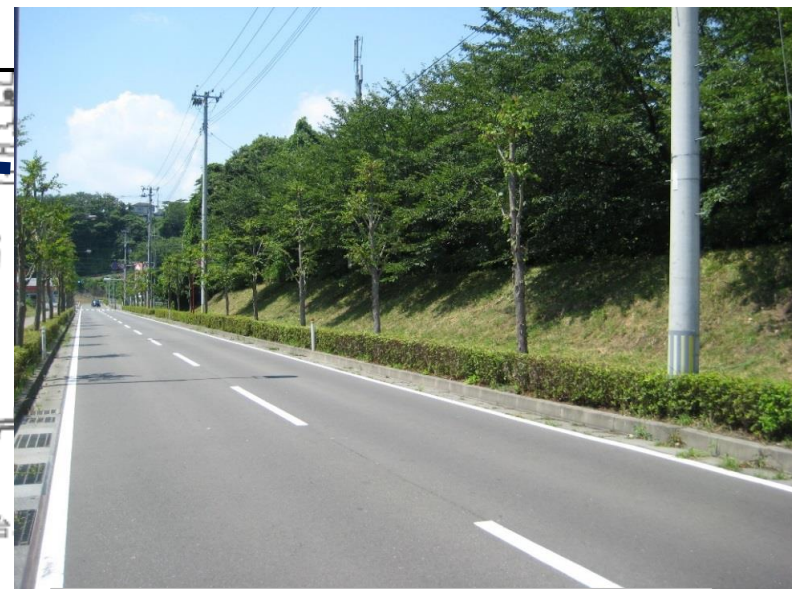
番号	路線名	箇所名・住所	通学路の状況・危険の内容	対策内容	事業主体	対策年度
①	市道 那智が丘みどり台線	ゆりが丘三丁目地内 (ゆりか丘小学校側緑地)	樹木の枝、蔦が歩道上に伸びてきており、通行の妨げとなっている。	木の剪定を順次実施します。	名取市	令和元年度～

小学校側緑地斜面の状況

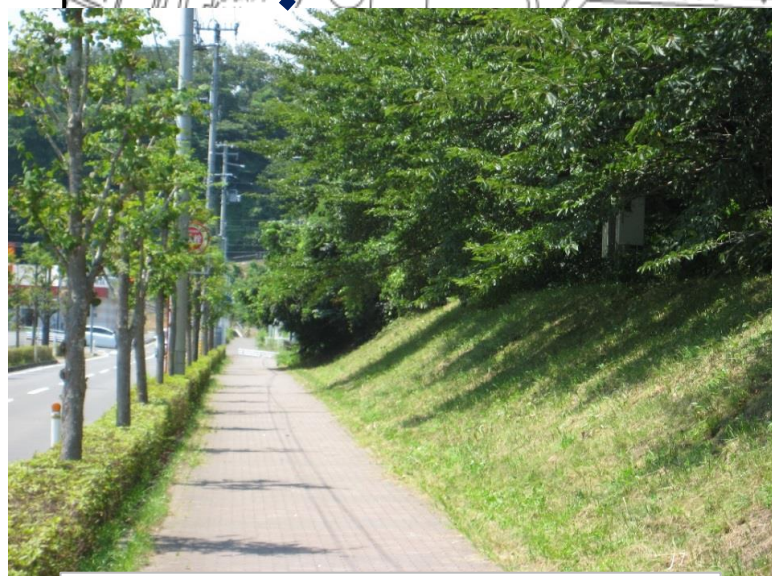
小学校側緑地斜面の樹木状況

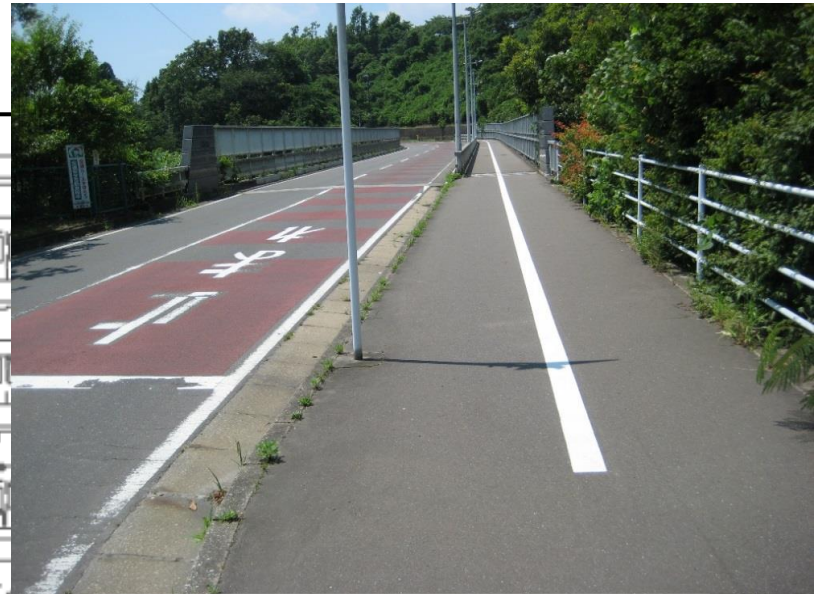
番号	路線名	箇所名・住所	通学路の状況・危険の内容	対策内容	事業主体	対策年度
①	市道 相互台線	相互台東1丁目地内 (新豊橋横断歩道前後)	歩道は道路から遠い側を通行するよう指導しているが、児童がどうしても歩道に広がってしまう。歩道内を通行する自転車が、相互台方向から下ってくる自転車はスピードを出してくる場合が多く、児童との衝突・接触が心配される。	歩道部に自転車と歩行者を分離する路面表示実施した。	名取市	平成30年度
②	市道 相互台線	相互台東1丁目地内 (新豊橋横断歩道)	歩道だけでなく左右確認マークも薄いので認識されにくい。	区画線の引き直しを実施した。	名取市	平成30年度

歩道の分離線表示状況

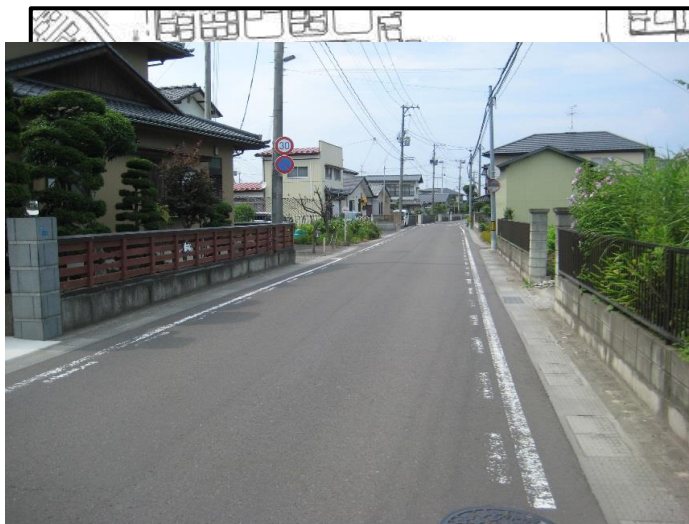
番号	路線名	箇所名・住所	通学路の状況・危険の内容	対策内容	事業主体	対策年度
①	県道 愛島名取線	小山1丁目、飯野坂4～7丁目、 植松1～3丁目 (名取一中バス停～館腰公民館前バス停の間)	交通量が多いのであるが、道路幅が狭い。	県道は狭隘であり、ドライバーへの視覚的な注意喚起のため、平成29年度より館腰小学校を中心に北側南側にカラー舗装を実施している。毎年度、少しずつ北側南側へ実施する事としており、今年度も実施する予定。	宮城県	平成29年度～
②		植松1丁目1-11付近 (植松北公園横の遊歩道)	植松北公園東側にある水路の東土手(国有地)の斜めの木が倒れる心配がある。6月13日に1本倒れており、そのため、遊歩道が通行止めになった。	倒れた木と、倒木の恐れがある木の伐採および剪定を実施した。	名取市	平成30年度

県道のカラー舗装前状況(飯野坂六丁目付)

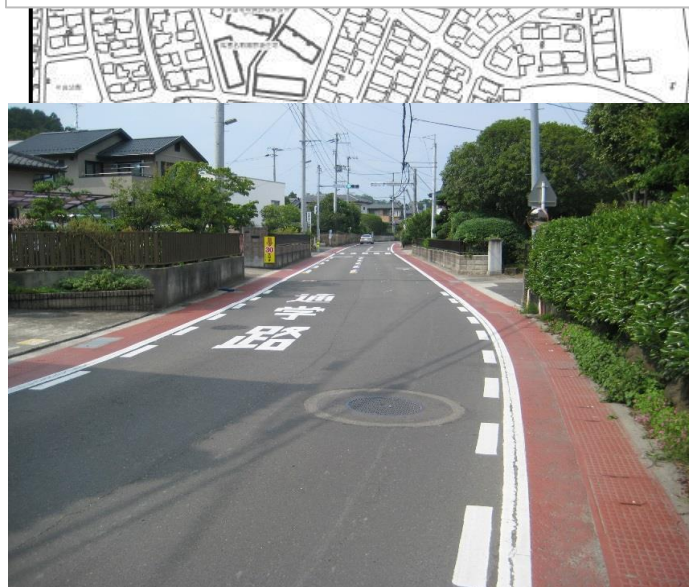
県道のカラー舗装状況(小学校南側付)

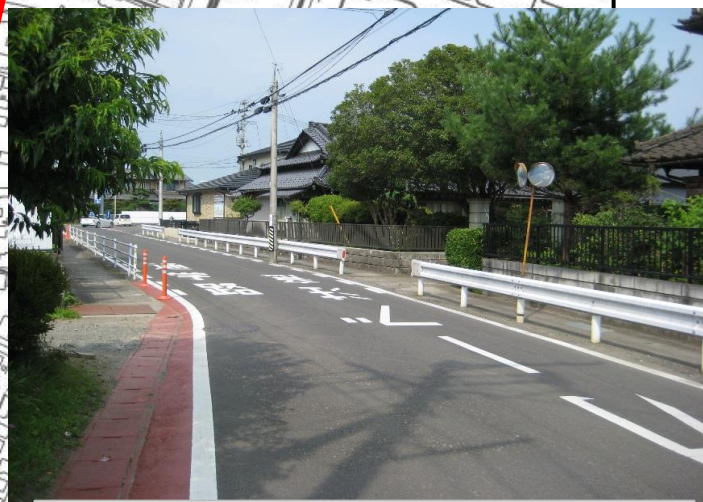
県道のカラー舗装状況(植松三丁目付)

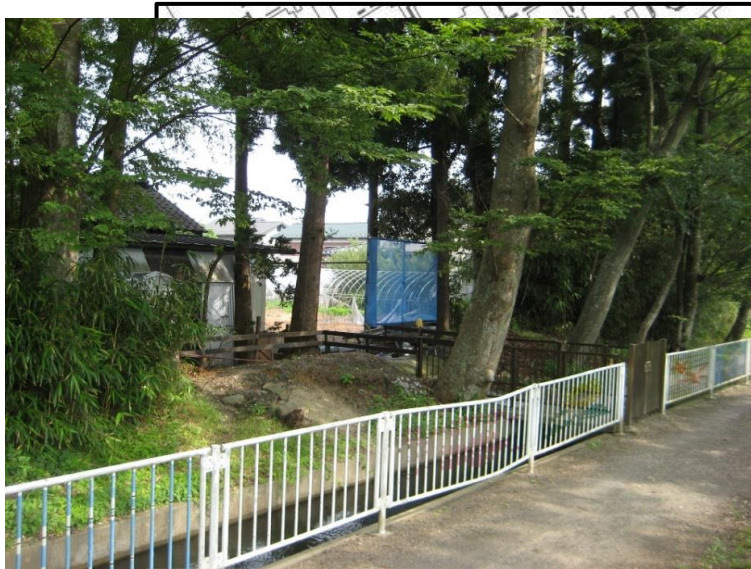
倒木した木の伐採後の状況

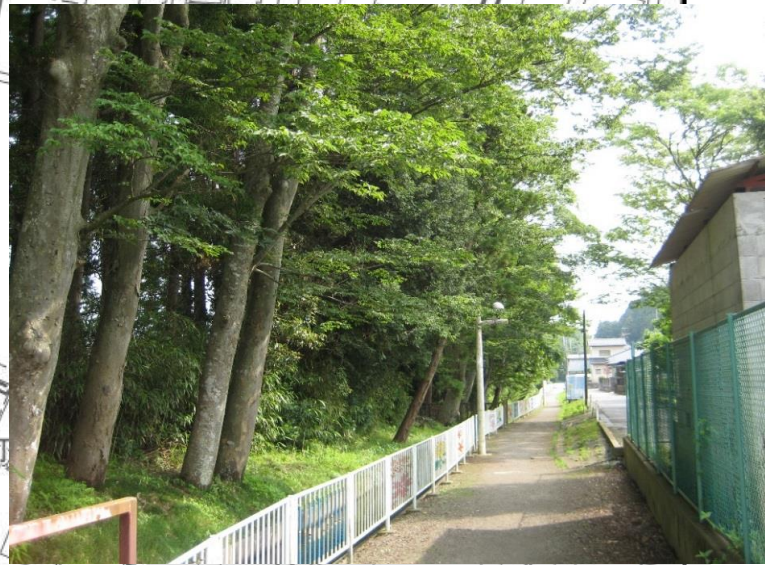
倒木の恐れのある木剪定後の状況

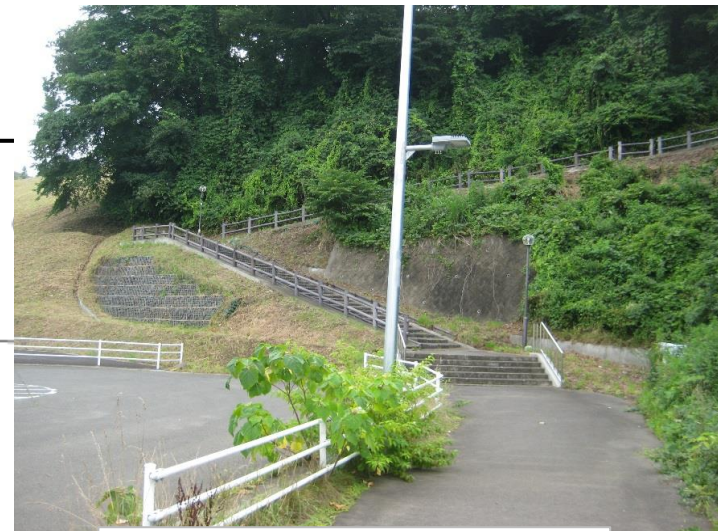
①		ゆりが丘5丁目1付近 (ツルハ側の階段)	街灯の配線が、むき出し。	カバーの取付けを実施した。	名取市	平成30年度
---	--	-------------------------	--------------	---------------	-----	--------

通学路内の街灯の設置状

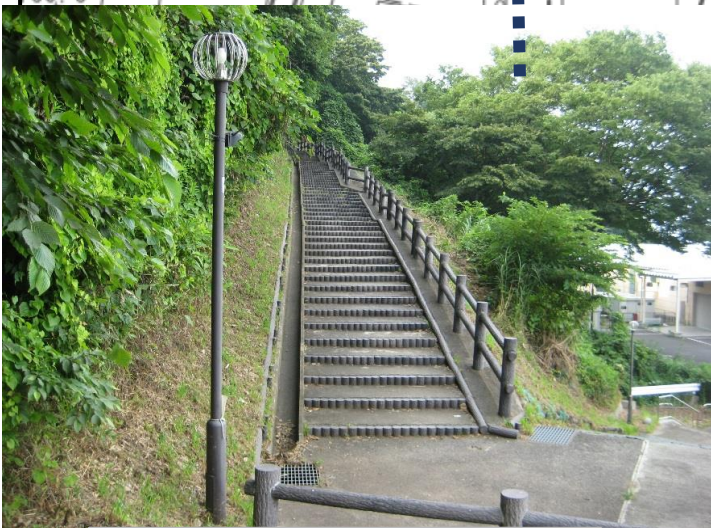
街灯の配線カバー設置後の
