対策一覧表 1

通学路対策箇所図(増田小学校①)

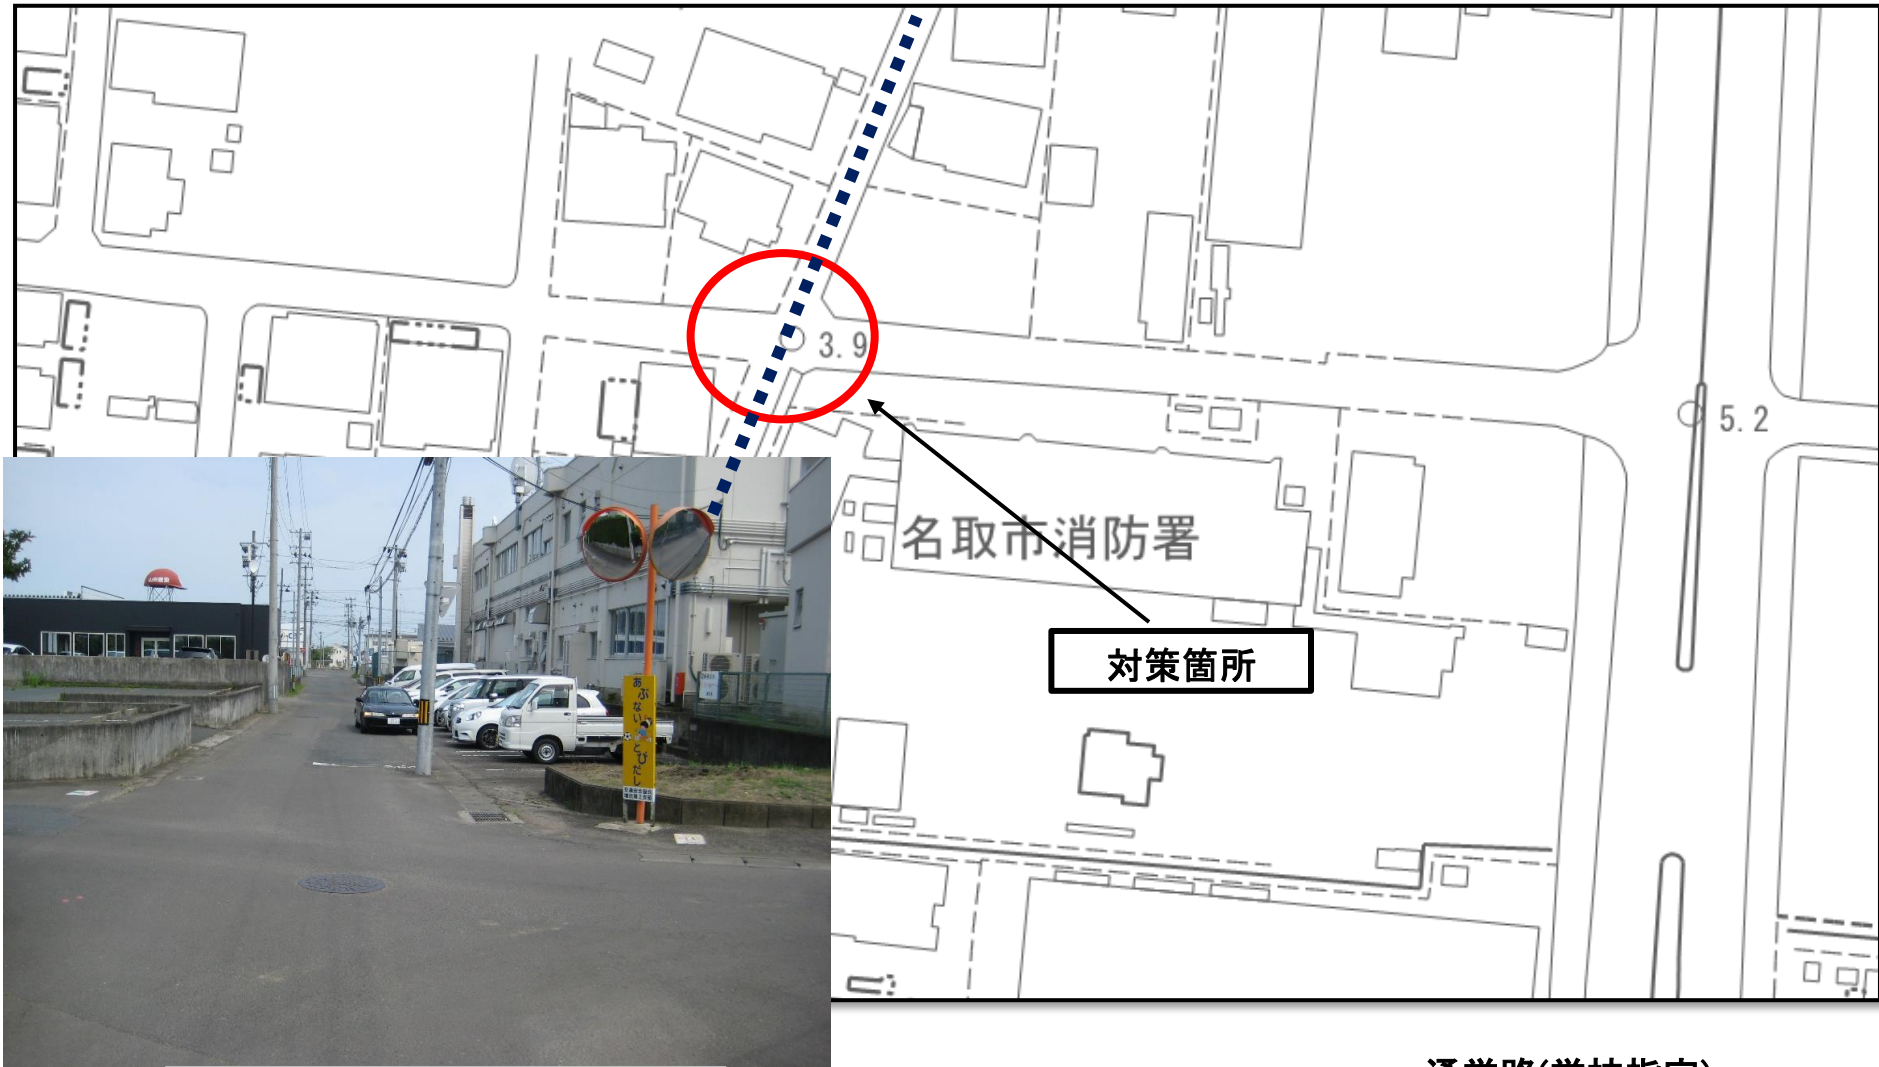
通学路対策箇所図(増田小学校②)

カーブミラー鏡面交換後の状況

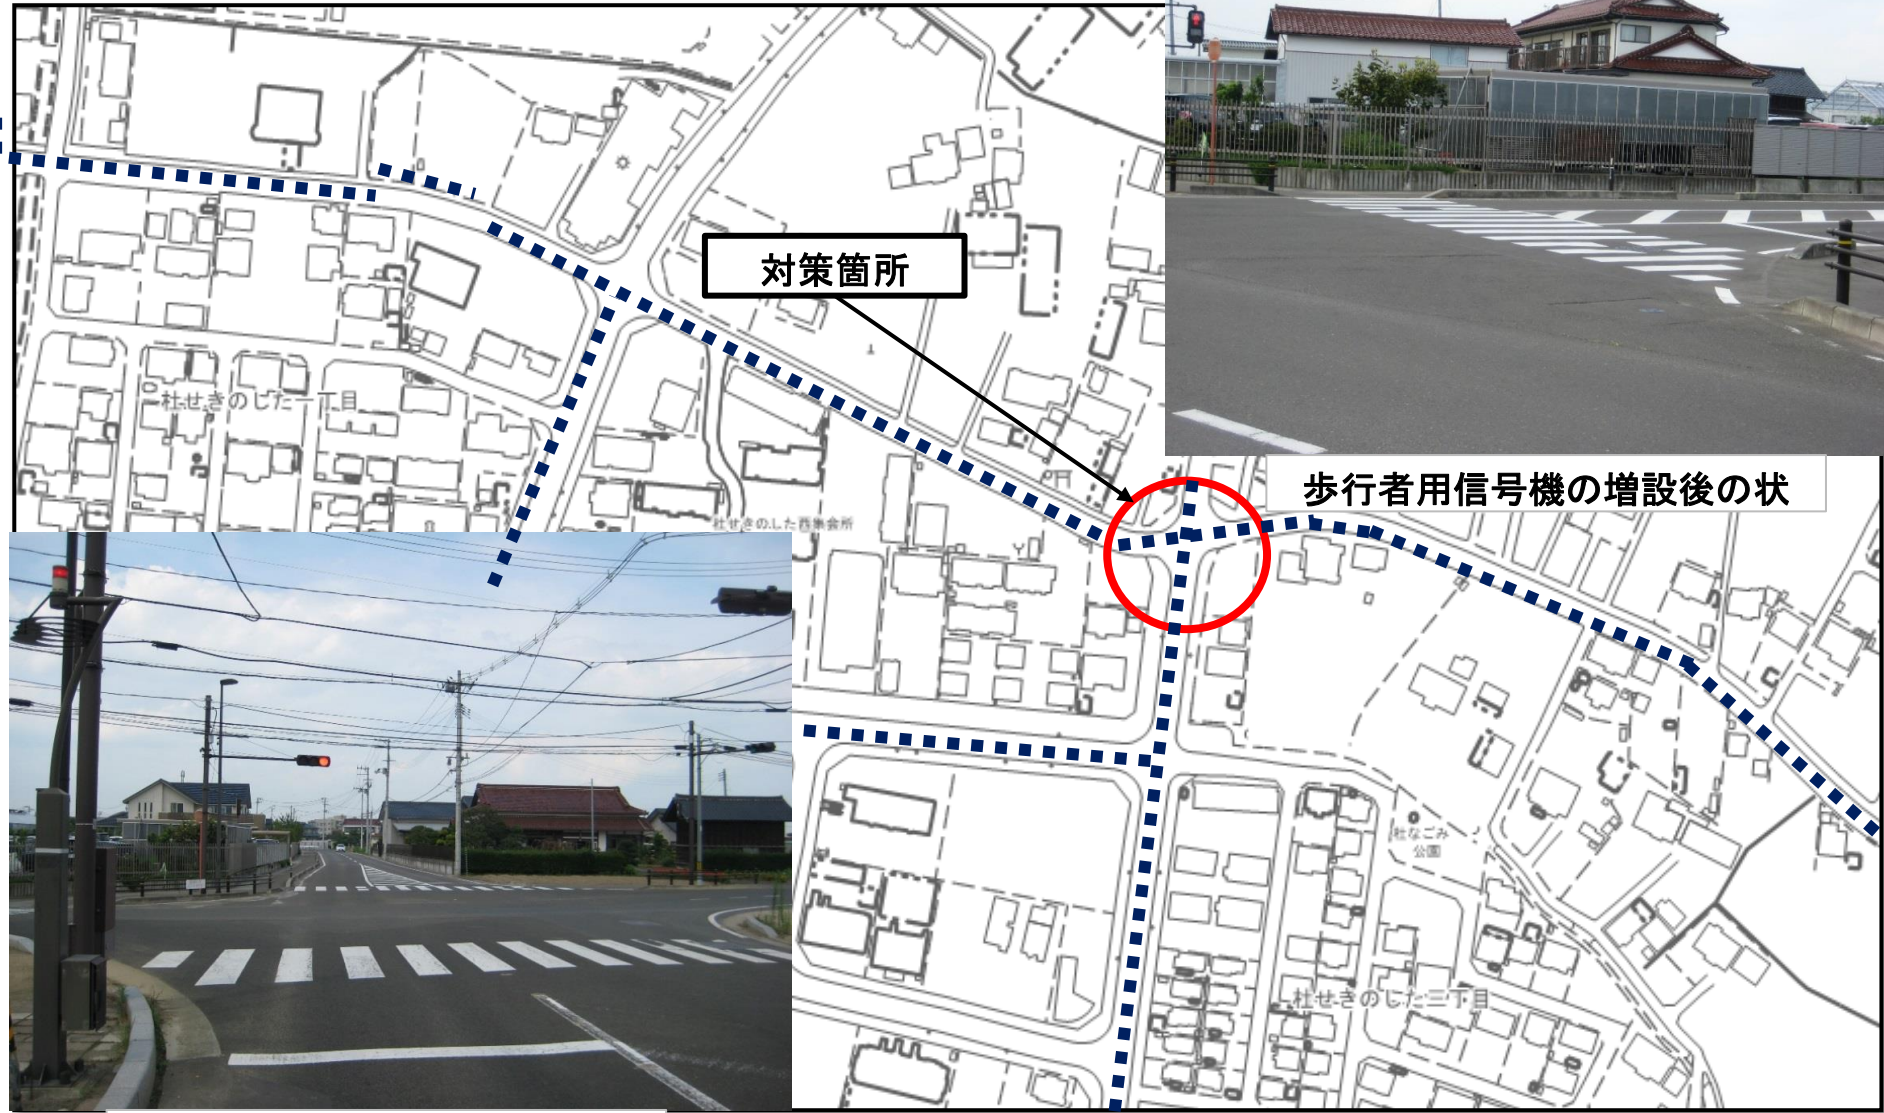
通学路対策箇所図(増田小学校③)

歩行者用信号機の増設後の状

横断歩道増設後の状況

番号	路線名	箇所名・住所	通学路の状況・危険の内容	対策内容	事業主体	対策年度
①	市道 下田高2号線	田高字沢目418付近	R4へ左折、R4から左折の車が通行が多く、乗用車が1台通れる程度の幅のため、子供達は側溝側へ寄る状態で落ちてケガ等の危険が伴う。積雪時、側溝と道路の境目判らず反対側の田んぼに落ちる危険がある。	開口の側溝を埋め、歩行者が側溝に落ちないように対応した。	名取市	平成30年度
②	市道 町東中荷線 市道 北谷七島線	増田5丁目18-32付近	消防署付近にあるカーブミラーは見えにくく、且つ見通しの悪い狭い道路のため、交通事故の危険が高い。	カーブミラーの鏡面を交換した。	名取市	令和元年度
③	県道 杉ヶ袋増田線 市道 増田東岩寺線	増田字後島309付近 (杜せきのした西集会場近くの交差点)	中学生の通学路としても利用されている箇所のため、横断歩道や歩行者用信号機の設置が必要。(区長・町内会長からも強く改善を希望)	歩行者用信号灯器の増設及び横断歩道を新設した。	警察	平成30年度

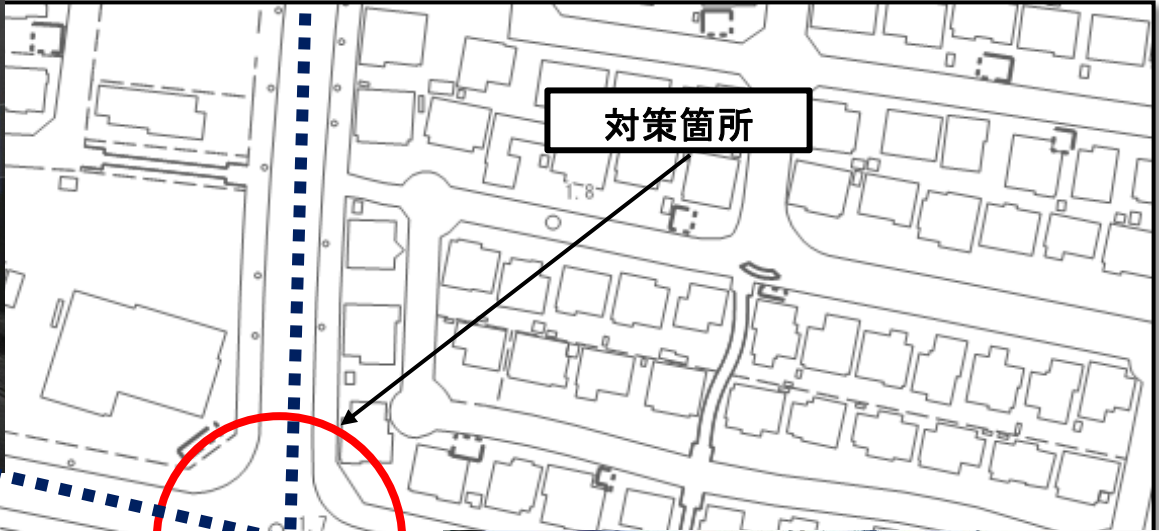
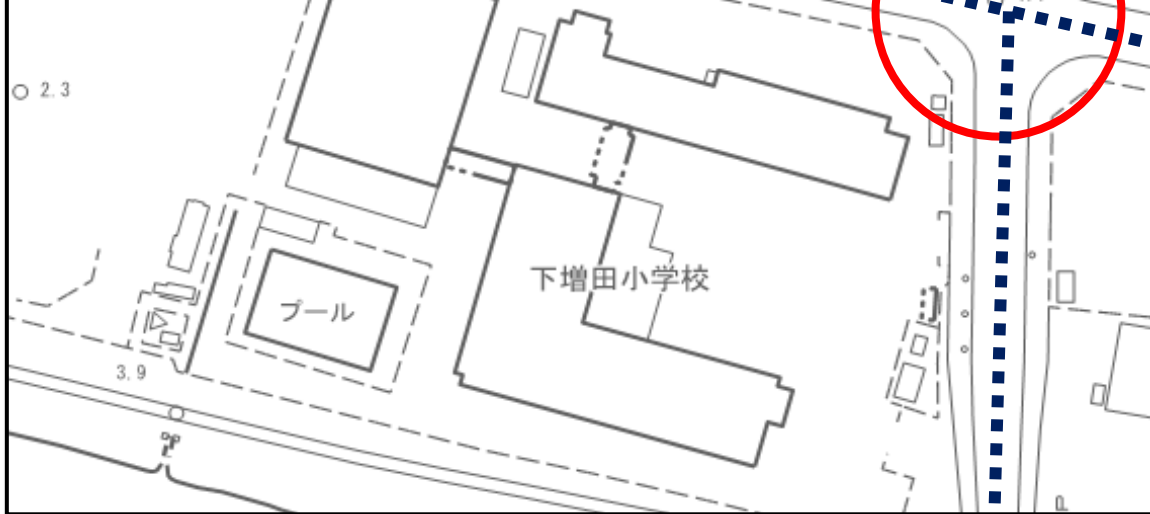
車止めポール設置後の交差点状

番号	路線名	箇所名・住所	通学路の状況・危険の内容	対策内容	事業主体	対策年度
①	県道 杉ヶ袋増田線	美田園7丁目23-3付近 (下増田小学校前)	下増田小学校前の信号のある交差点 車道と歩道の境が縁石のみで、車が突っ込んで来た場合逃げ場がない。	安全対策工事で、車止めポールを8本設置した。	名取市	平成30年度

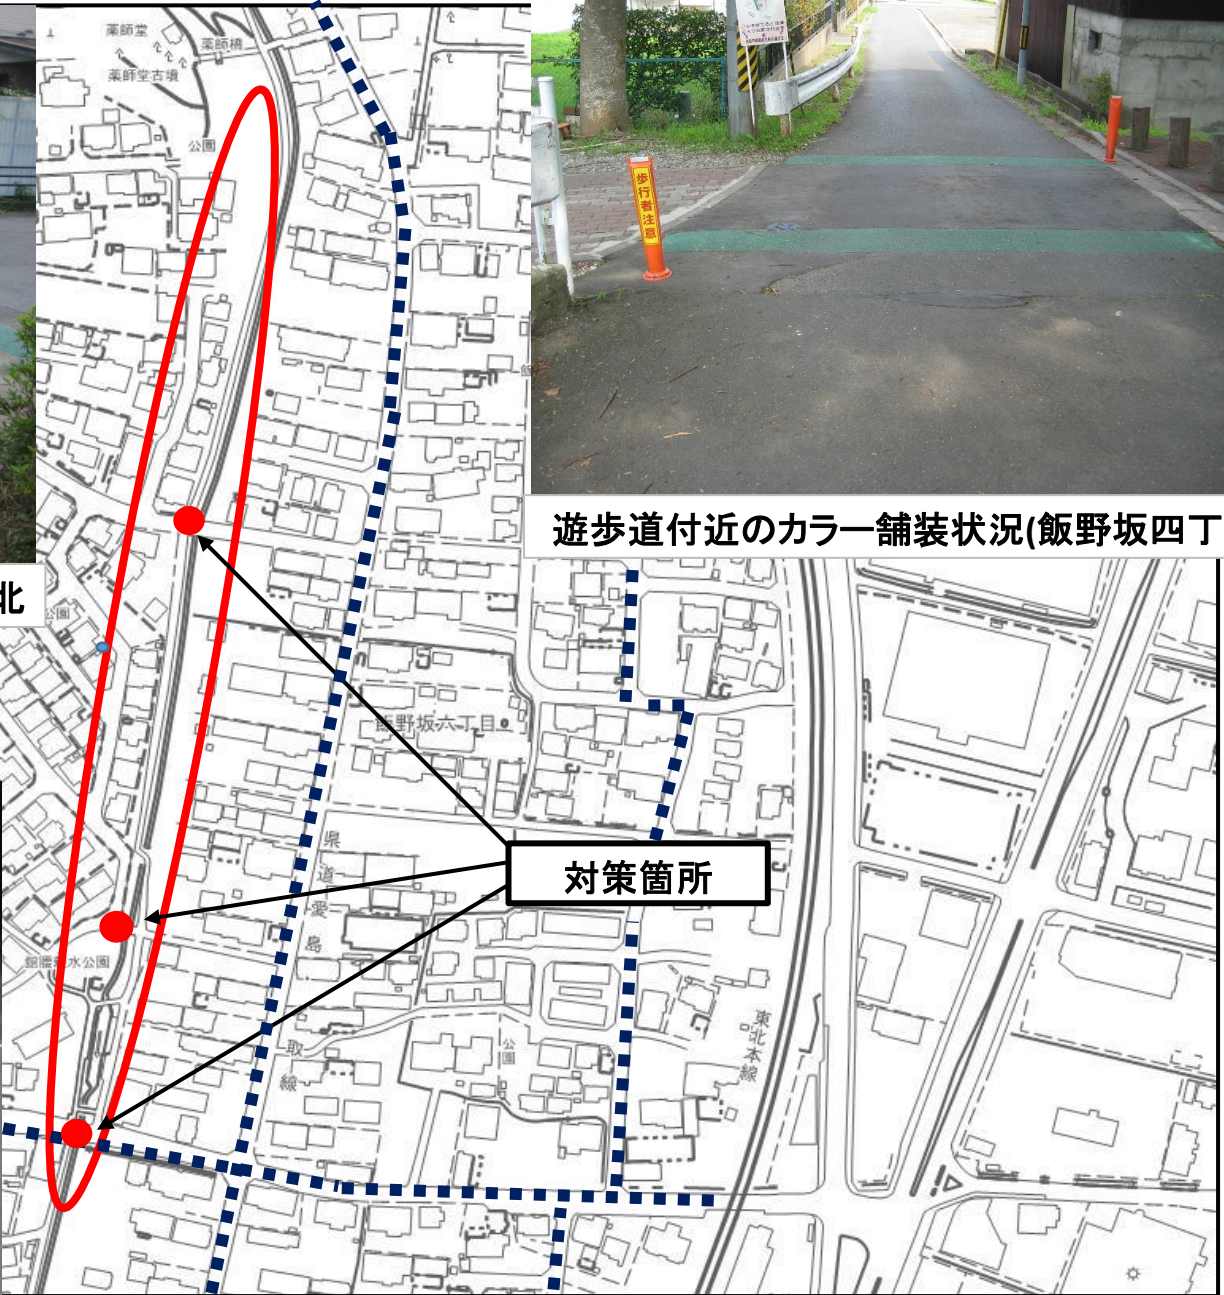
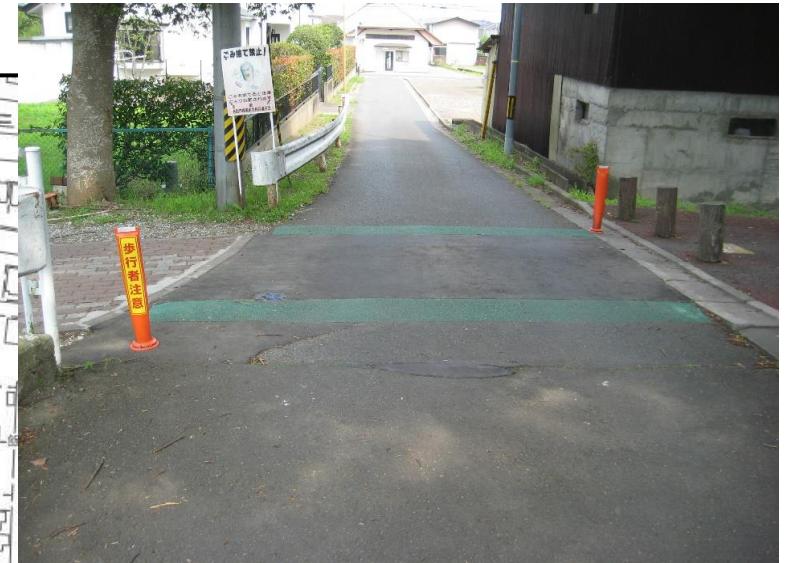
遊歩道付近のカラー舗装状況(飯野坂六丁目北)

遊歩道付近のカラー舗装状況(飯野坂四丁)

番号	路線名	箇所名・住所	通学路の状況・危険の内容	対策内容	事業主体	対策年度
①	飯野坂中央通り線との交差点、飯野坂小豆島線の交差点、植松飯野坂境線との交差点	飯野坂4・6丁目地内 (遊歩道)	遊歩道から遊歩道へ横切らなければならない交差点が3ヶ所、非常に交通量が多く(特に朝)スピードを出してくる車も多く、また、夕方から夜にかけてかなり暗く不審者出没の危険度が増す。	舗装カラーリングは平成29年度、樹木の伐採剪定は平成30年度で実施。街灯は、市内緊急性の高い箇所より順次設置。	名取市	平成29年度 平成30年度

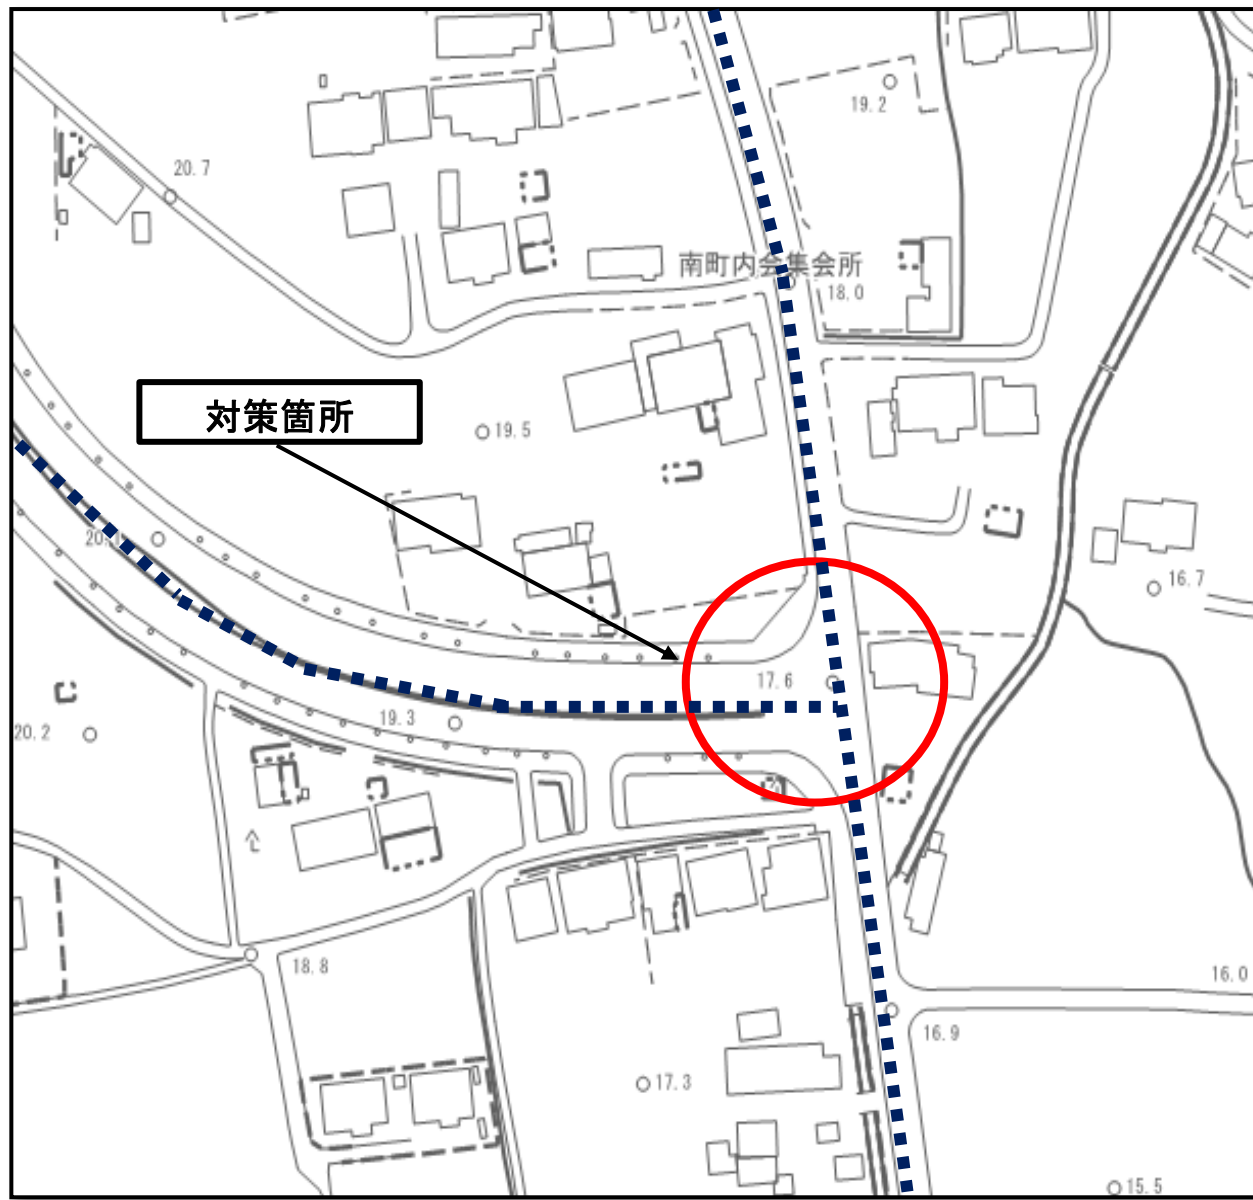
通学路対策箇所図(高館小学校①)

番号	路線名	箇所名・住所	通学路の状況・危険の内容	対策内容	事業主体	対策年度
①	市道 三日町熊野堂線 市道 熊野堂柳生線	新しいT字路交差点付近	常に交通量が多く危険。	交差点については、減速を促す路面表示と、進行方向を示す案内表示を実施。本整備は、現在、熊野柳生線と南仙台を結ぶ道路を整備しており、完成後は十字路の交差点となり、歩道も整備する予定。	名取市	令和元年度実施予定(路面表示)

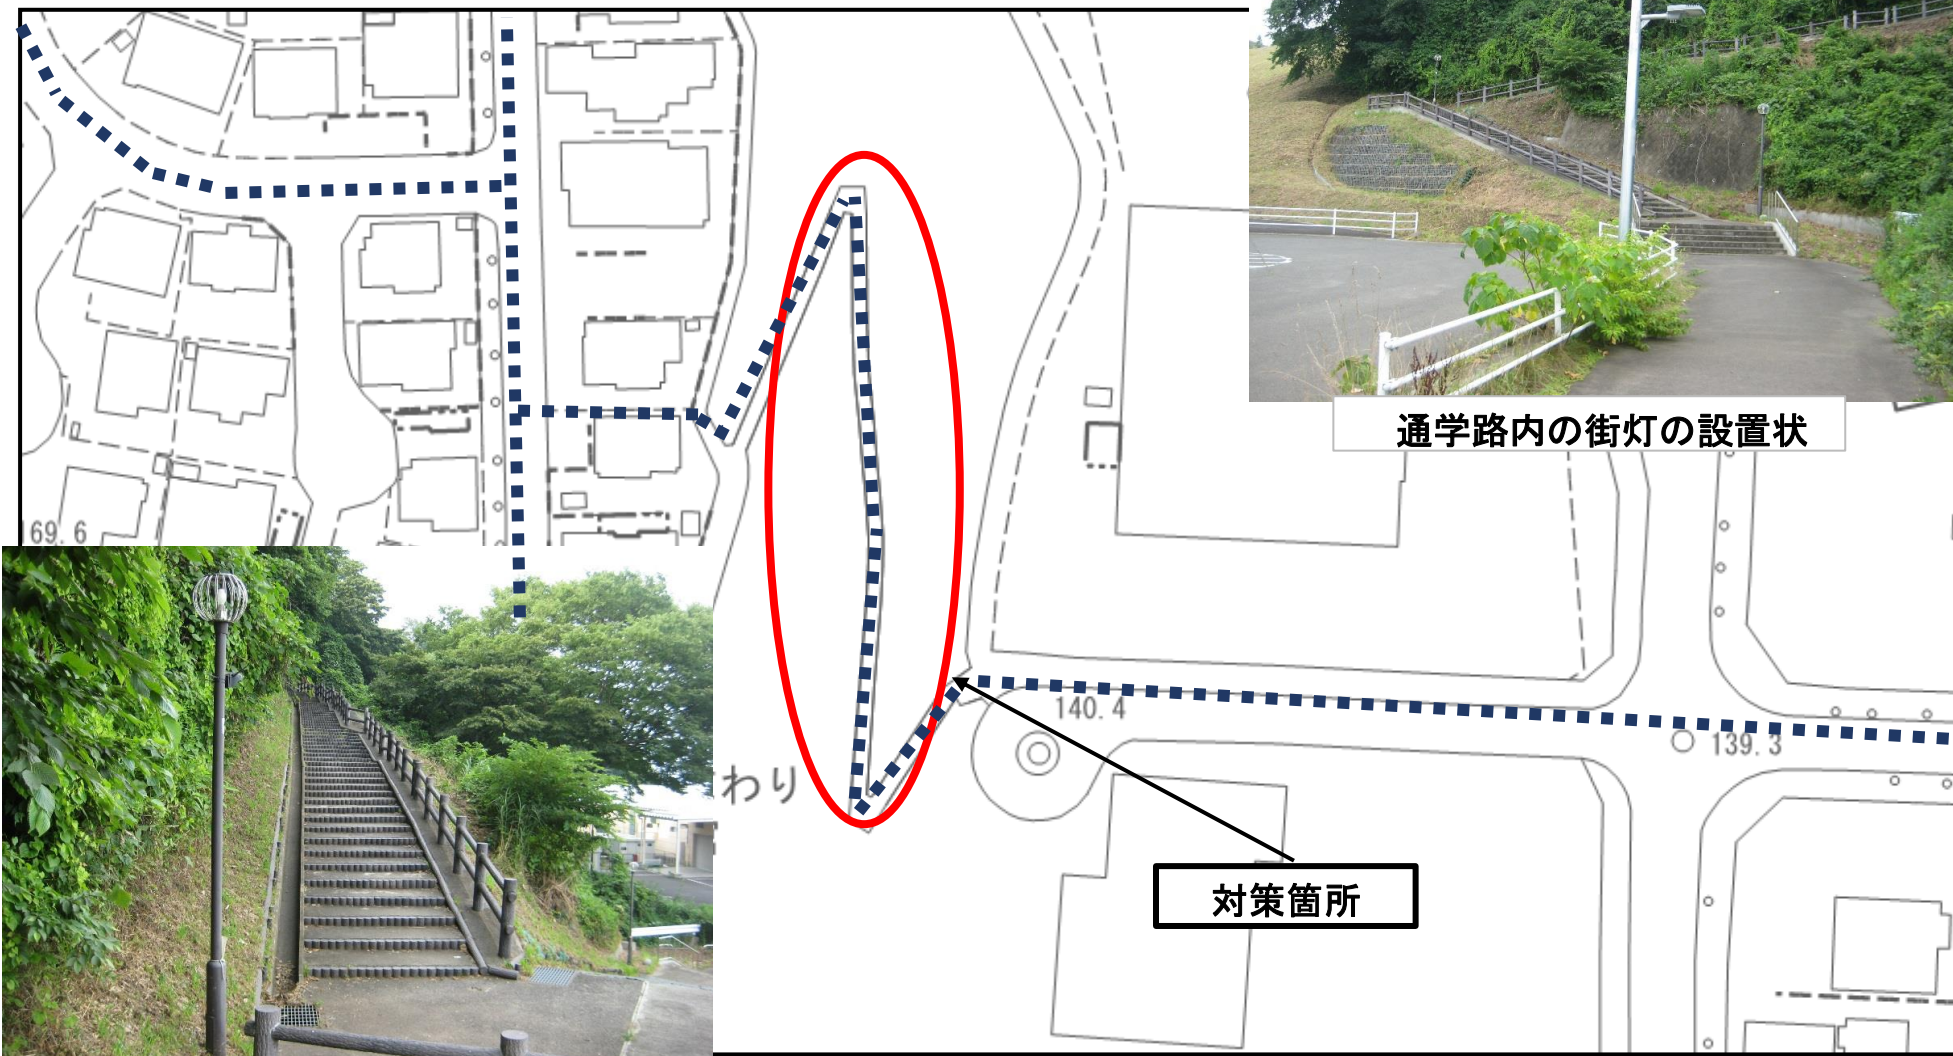
通学路対策箇所図(みどり台中学校①)

①		ゆりが丘5丁目1付近 (ツルハ側の階段)	街灯の配線が、むき出し。	カバーの取付けを実施した。	名取市	平成30年度
---	--	-------------------------	--------------	---------------	-----	--------

通学路内の街灯の設置状
