【箕輪溜池 ハザードマップ】

箕輪溜池 ハザードマップ

浸水想定区域図 (60分)

製作: 名取市
(背景図: 宮城県土地改良事業団体連合会)

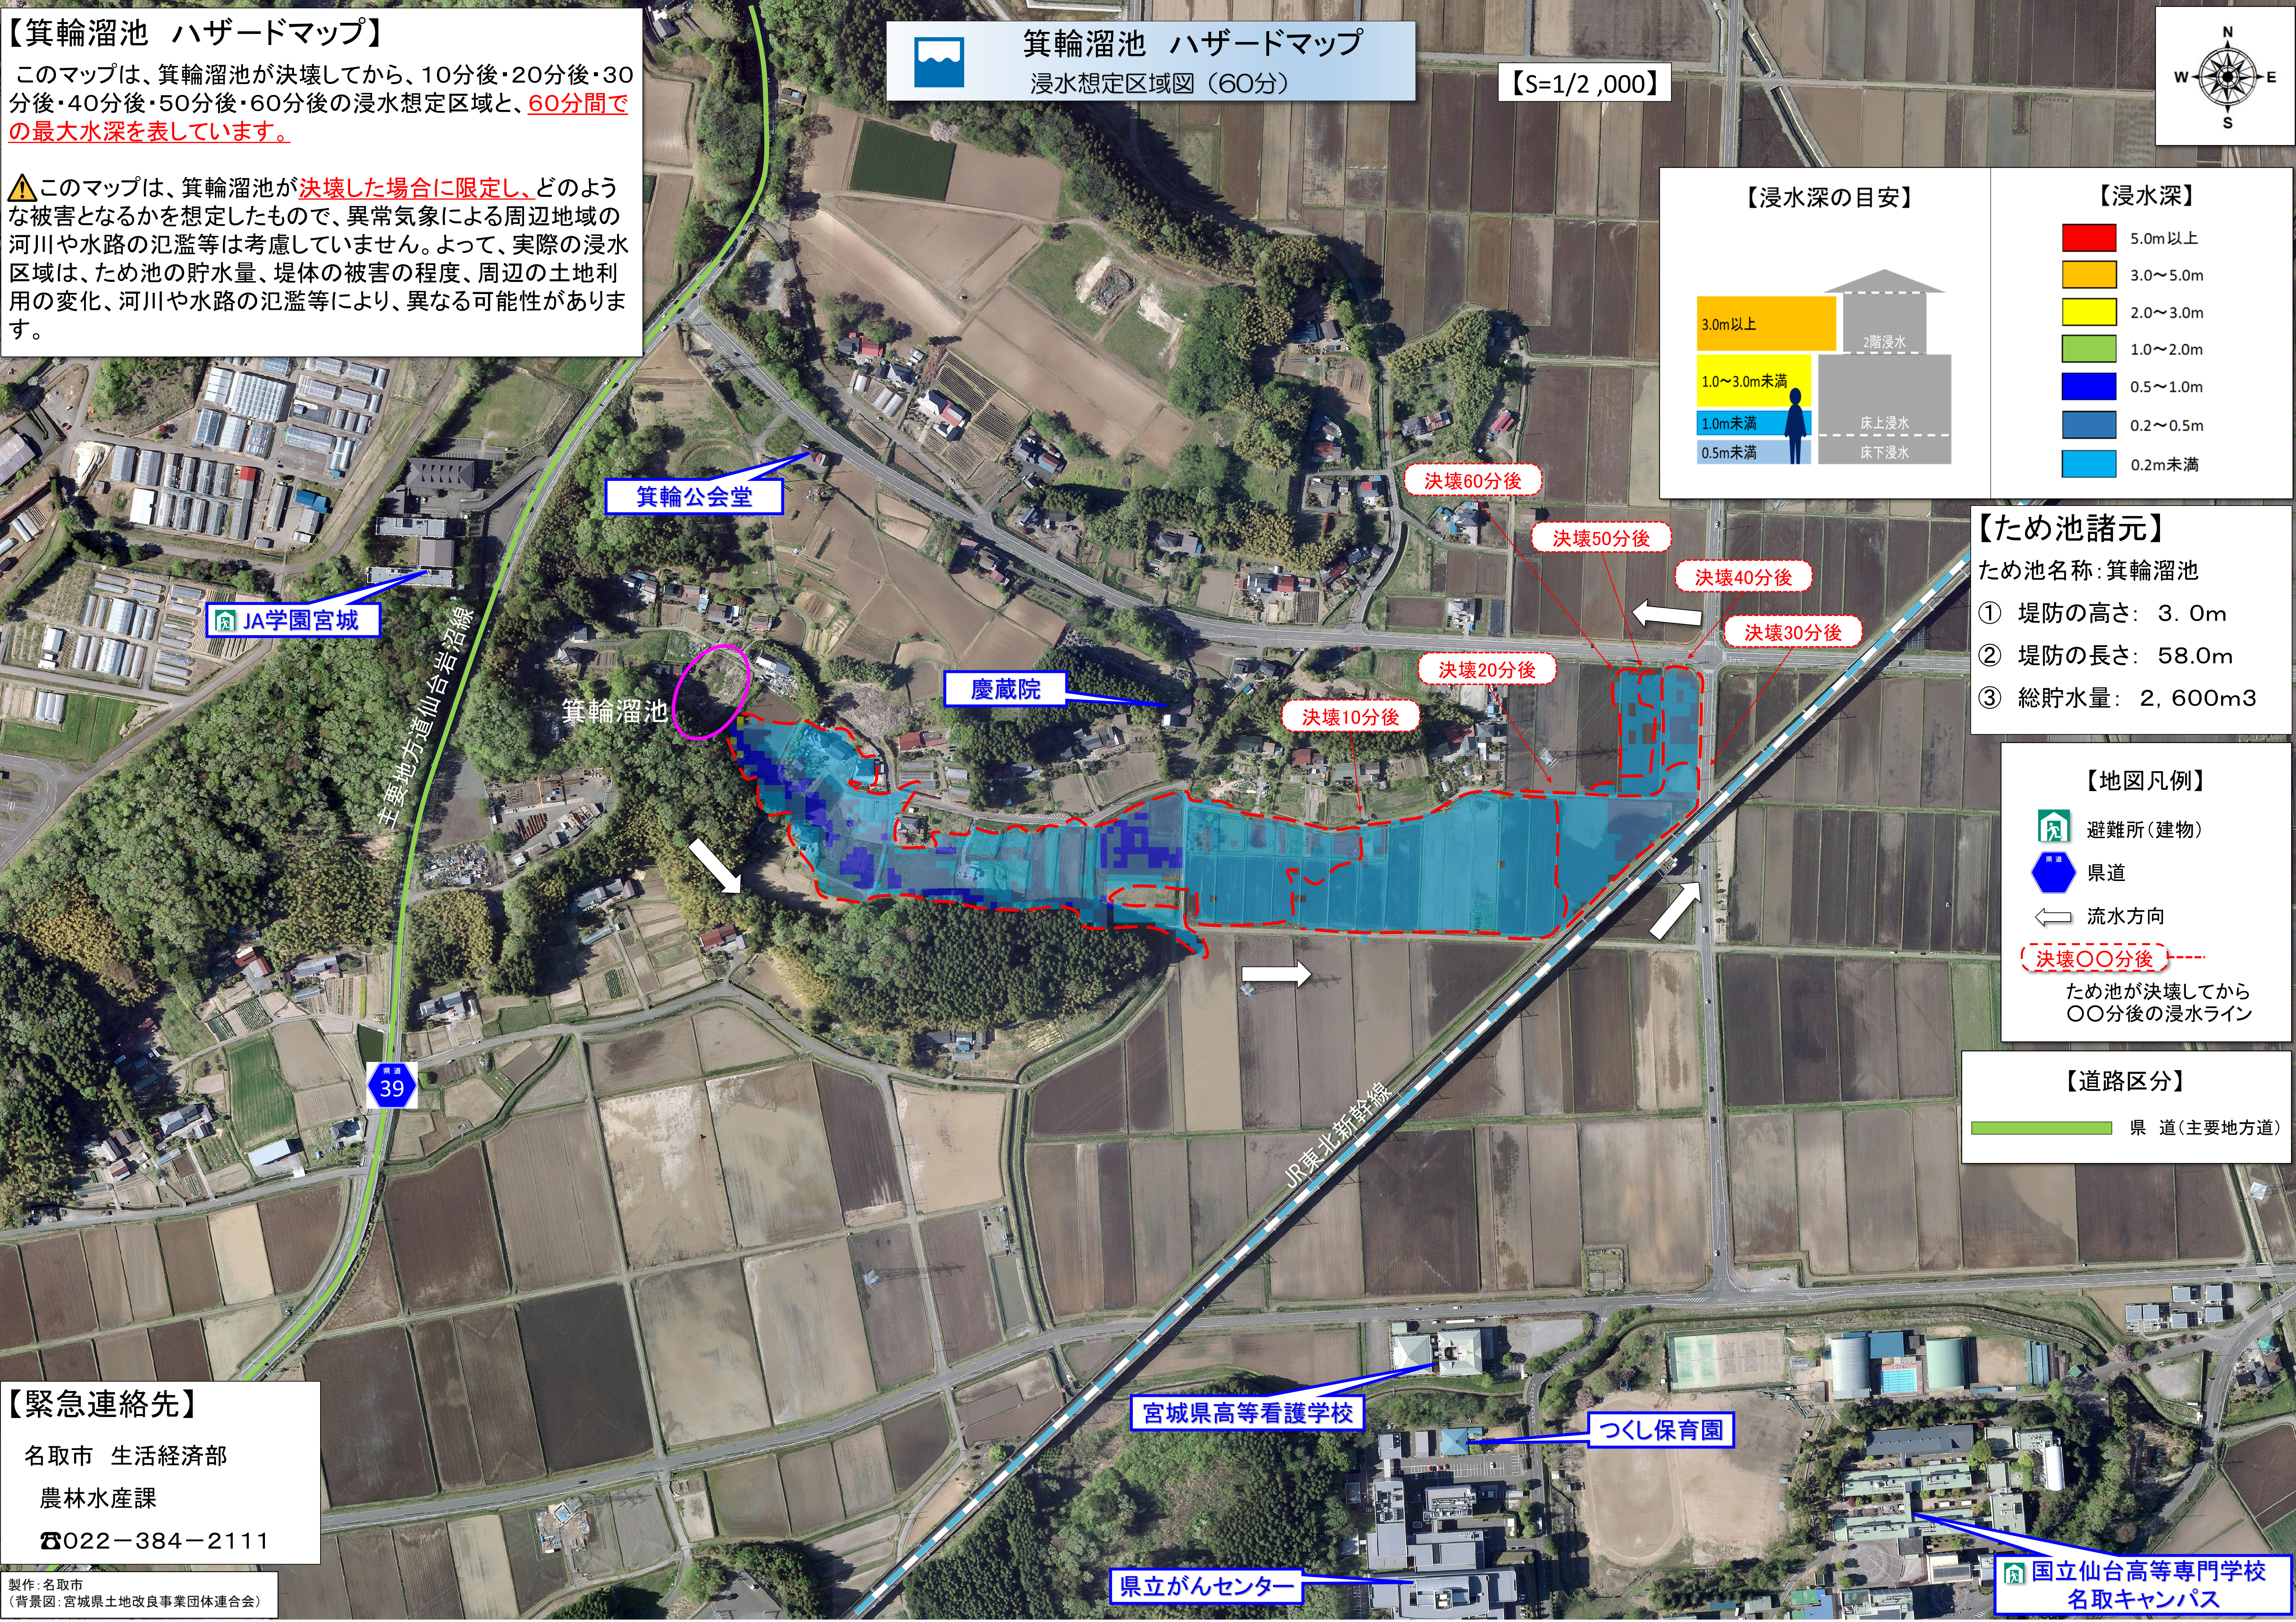
このマップは、箕輪溜池が決壊してから、10分後・20分後・30分後・40分後・50分後・60分後の浸水想定区域と、**60分間で**の最大水深を表しています。

⚠️このマップは、箕輪溜池が**決壊した場合に限定し**、どのような被害となるかを想定したもので、異常気象による周辺地域の河川や水路の氾濫等は考慮していません。よって、実際の浸水区域は、ため池の貯水量、堤体の被害の程度、周辺の土地利用の変化、河川や水路の氾濫等により、異なる可能性があります。

決壊〇〇分後
ため池が決壊してから〇〇分後の浸水ライン
